AUTOMNE 2005

Propos de vol

- *Rappel sur l'hydroplanage*
- *Contrôle des données de vol*
- *Les risques cachés du vent arrière*

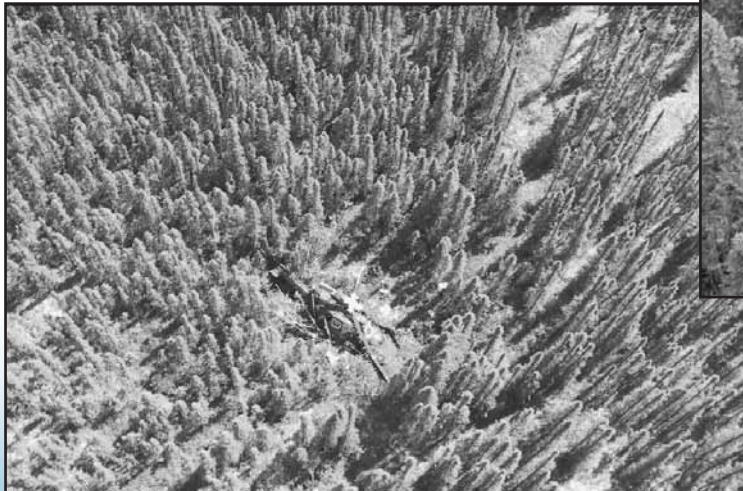
L'enquête a révélé que, alors que l'hélicoptère CH146420 volait en croisière, son rotor de queue s'est rompu à cause d'une crique de fatigue émanant d'un petit point sur le revêtement d'une pale de ce rotor, à environ 18,5 pouces de l'extrémité de la pale. Cette partie de la pale a alors été arrachée; le déséquilibre de cette pièce dynamique qui s'en est suivi a causé la rupture instantanée de l'arbre d'entrée du rotor de queue, et tout le rotor s'est alors détaché de l'hélicoptère. La modification du centre de gravité de l'appareil, allié à la perte du rotor de queue, a instantanément créé une situation de vol extrêmement anormale, qui a été compliquée par la faible altitude, le relief et les conditions météorologiques.

Les facteurs contributifs comprennent l'inspection du rotor de queue (fréquence et critères) et la formation du personnel navigant aux autorotations.
